RAPPORT D'ENQUÊTE AÉRONAUTIQUE
A02WO173

COLLISION AVEC LE SOL

DU PIPER PA-34-220T (SENECA III) C-FRKZ
EXPLOITÉ PAR AIRCO AIRCRAFT CHARTERS LTD.
À 7 NM AU SUD-EST DE HIGH PRAIRIE (ALBERTA)
LE 4 SEPTEMBRE 2002

Rapport numéro A02W0173

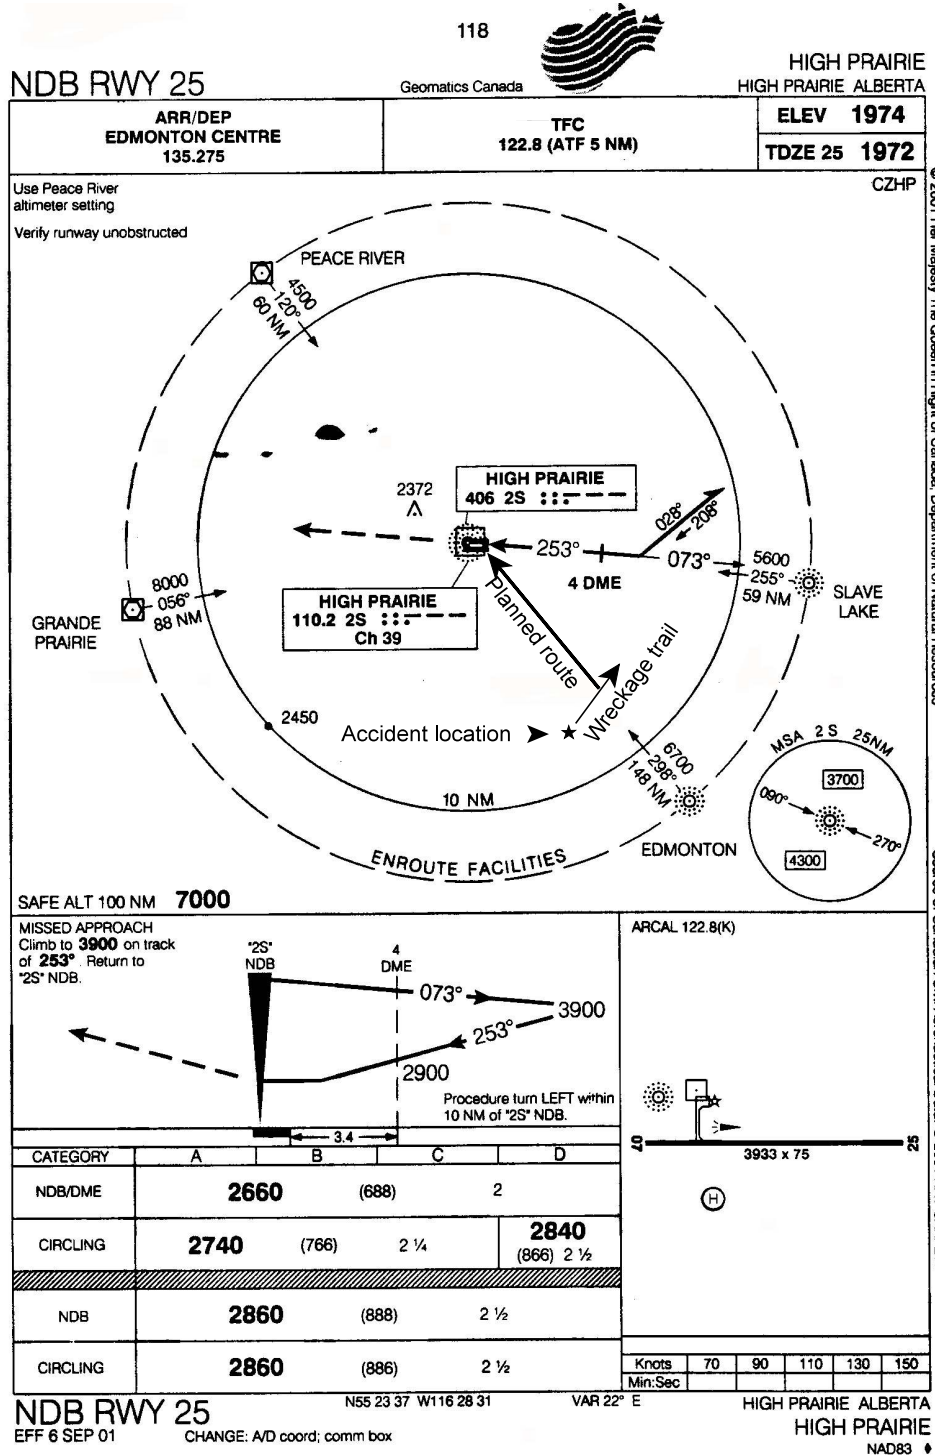
Annexe A – Carte d’approche NDB 25 de High Prairie

À 8 h 43, le Seneca III a été autorisé à sortir de l'espace aérien contrôlé en vue d'une approche NDB vers la piste 25 de High Prairie (voir l'annexe A). Le pilote a amorcé sa descente à 8 h 49, et le dernier écho radar de l'appareil a été capté à 8 h 54. Ce dernier franchissait alors 6 800 pieds asl en descente et se trouvait à 33 milles marins (nm) de l'aéroport de High Prairie. L'enquête n'a pas pu déterminer la trajectoire de vol de l'avion entre le dernier écho radar et le point d'impact, ni l'heure exacte de l'accident. Le pilote n'a jamais signalé de mauvais fonctionnements ni d'anomalies quelconques.

Le Seneca III est descendu dans une zone fortement boisée à 7 nm au sud-est de l'aéroport de High Prairie, au cap 358 °M (voir l'annexe A). Le sillon laissé par l'épave mesurait approximativement 360 pieds de long. Juste avant le contact avec le sol, d'après les marques d'impact sur les arbres, l'appareil descendait sous un angle d'environ 22 degrés dans une inclinaison latérale droite d'à peu près 50 degrés. Le train de l'appareil était rentré et les volets sortis. Toutes les gouvernes ont été retrouvées sur le lieu de l'accident, et les dommages à l'aéronef ont tous été attribués aux forces d'impact.

Comme le montre la carte d'approche, l'accident a été précédé d'une descente inexplicable au-dessous de l'altitude minimale de sécurité, à 25 milles. Il a été impossible de déterminer pourquoi l'avion s'est écrasé ni s'il était maîtrisé par le pilote à ce moment. La présente analyse examine certains facteurs qui ont pu jouer un rôle dans cet événement.
